川投集团资阳燃气电站新建工程项目

水土保持监测季度报告表

(2023年第二季度)

监测单位：四川国之美工程设计有限公司

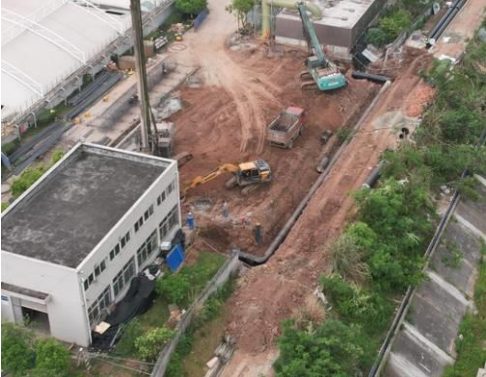
<p>取水管线工程监测区</p>	<p>6#</p>	<p>东经: 105° 22' 11.98" 北纬: 30° 7' 2.97"</p>	<p>位于管线起点挖方边坡</p>	<p>调查监测、简易坡面量测法（侵蚀沟法）、遥感监测（无人机）</p>

<p>问题: 临时苫盖措施不足 建议: 增加临时苫盖措施, 及时对剥离的表土进行防护</p>
<p>取水管线工程监测区</p>	<p>7#</p>	<p>东经: 105° 23' 19.92" 北纬: 30° 5' 28.33"</p>	<p>管线开挖管沟, 位于管线中段</p>	<p>简易坡面量测法、调查监测（无人机）</p>

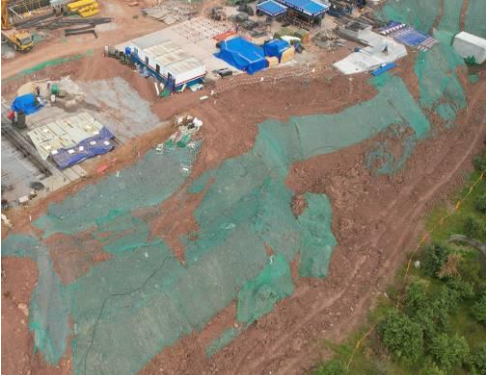
<p>/</p>
<p>表土临时堆放场区</p>	<p>8#</p>	<p>东经: 105° 24' 48.08" 北纬: 30° 4' 38.55"</p>	<p>位于厂区东南侧, 排水沟出口</p>	<p>植物样地、调查监测、简易坡面量测法（侵蚀沟法）、控制站（沉沙池）</p>

<p>问题: 临时覆盖不足, 缺少临时拦挡措施; 建议: 加强临时覆盖, 及时实施临时拦挡措施</p>

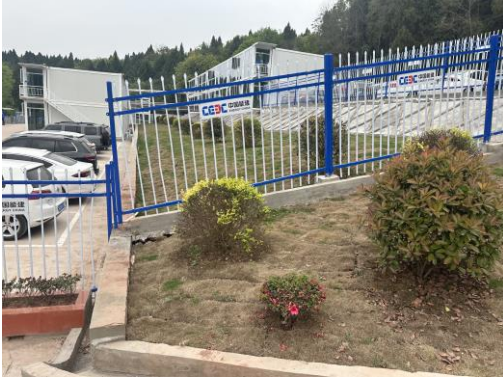
<p>厂区洗车槽</p>	<p>施工营地排水沟</p>

<p>施工营地临时绿化</p>	<p>厂区截水沟</p>
