川投集团资阳燃气电站新建工程项目

# 水土保持监理月报

(2023年8月)

编制单位：四川国之美工程设计有限公司

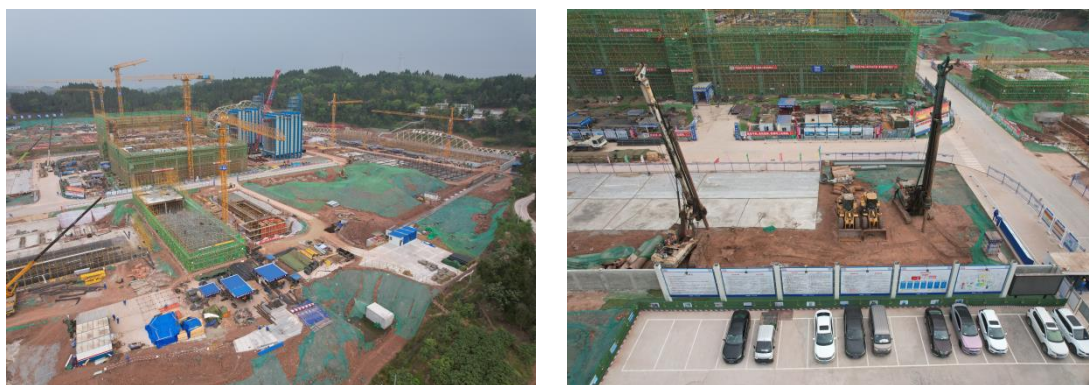
图1-1 厂区施工情况

截止本月（2023年8月），本项目厂区已场平完毕，目前正在进行厂区建筑物建设（详见图1-1~图1-2所示），在挖方边坡区域实施了浆砌石护坡、坡顶截水沟，并对边坡区域采取铺草皮绿化，填方边坡由于施工时序，还未采取工程措施，对临时堆土区域、裸土区域采取了盖土网覆盖，对厂区周围布设截水沟，厂区进口布设洗车槽，厂前采取栽植花卉绿化等措施，实施的各项水土保持措施防治水土流失效果明显，厂区部分区域地表采取硬化。

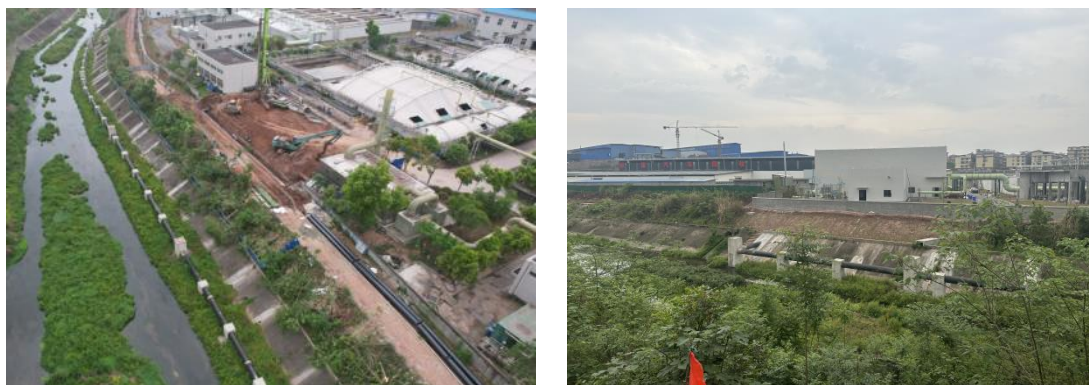
图1-2 取水泵房扰动现状

截止本月（2023年8月），本项目取水泵房区基础开挖基本完成，正在进行建筑物建设，并对开挖的土石方进行集中堆放，施工过程中严格控制了扰动范围，对临时堆土区域采用了临时覆盖措施，实施的各项水土保持措施防治水土流失效果明显（详见图1-2）。

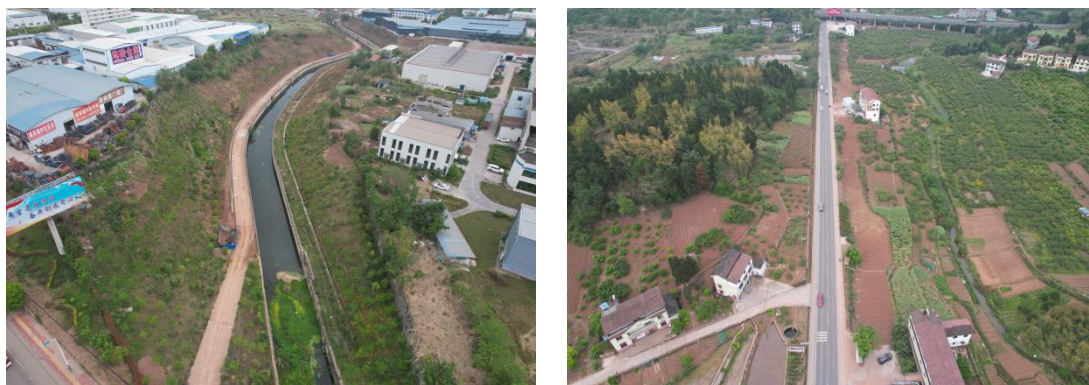
图1-3 取水管线工程区现状

截止本月（2023年8月），取水管线工程区管线沟槽已开挖完成，大部分区域已进行了回填，部分区域正在进行管线埋设，对临时堆土区域采取了临时覆盖措施，采取了栽植乔木恢复植被，实施的各项水土保持措施防治水土流失效果较为明显，但部分扰动区域植被恢复措施实施不及时，建设及时开展取水管线扰动区域的植物措施。（详见图1-3）。

经现场巡查,部分厂区、取水管线临时堆土区域覆盖不足,取水管线扰动区域同上月相比,已实施了大量的植物措施,对未及时采取植被恢复措施的区域要求及时开展,施工单位必须严格按照批复的水土保持方案设计的水土保持措施,进行实施,同时加强施工期间裸露区域的临时苫盖。

(1) 加强对工程区的临时防护措施,临时覆盖等。

(2) 对可实施绿化区域及时开展植被恢复措施。

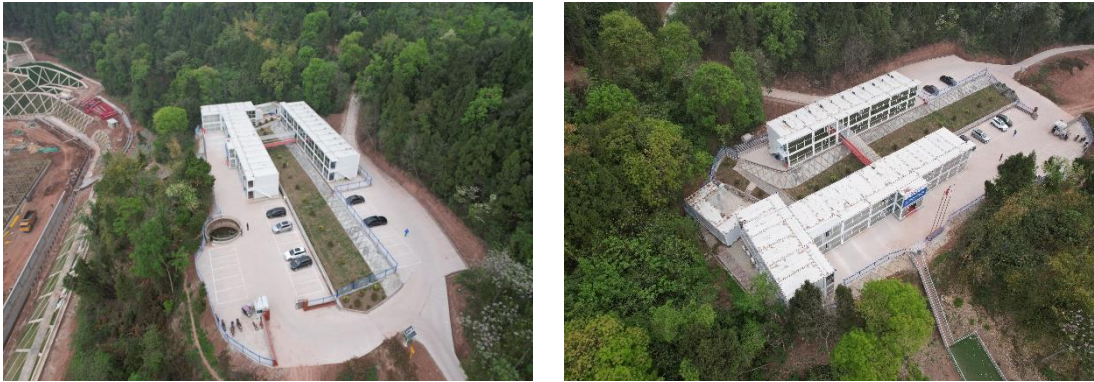
图1-11 施工生产生活设施现状

截止本月（2023年8月），位于厂区北侧的施工临建区域已经建成投产，场地已硬化，在场地周边实施了临时排水、沉沙等措施，并实施了植物措施，实施

的各项水土保持措施防治水土流失效果明显。（详见图1-11）。

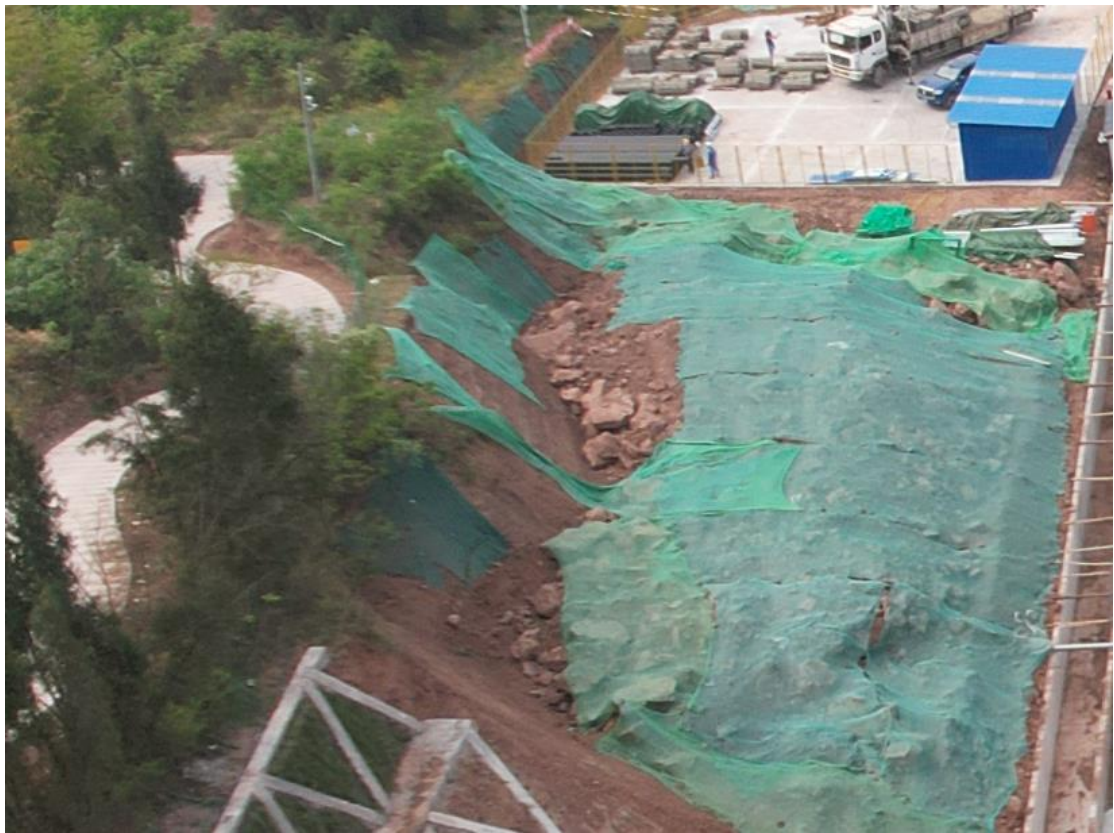
图1-12 表土临时堆放场区现状

截止本月（2023年8月），厂区及施工生产生活设施区已经场平完毕，场平前剥离的表土集中堆放在厂区东南侧一角，厂区边坡区域及绿化区域已进行了表土回覆，仅堆存小部分表土，并采取了临时覆盖等措施，实施的各项水土保持措施防治水土流失效果明显。（详见图1-12）。

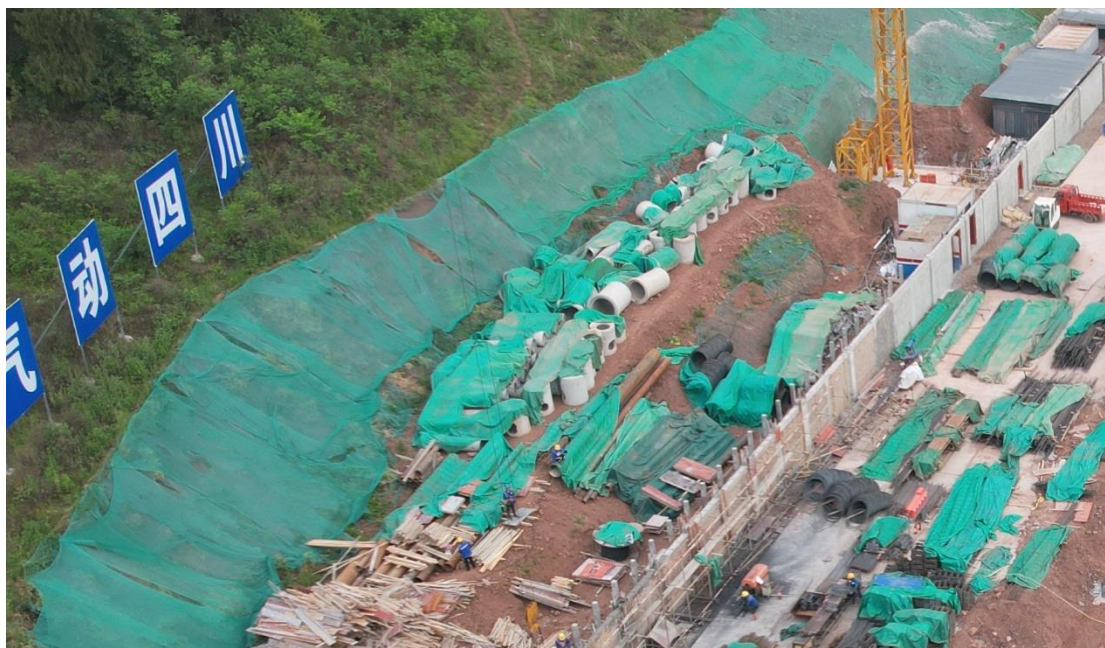
图5-1 防尘网覆盖

根据现场核查情况，本月实施的水土保持措施主要有防尘网覆盖等，进场的与水土保持工程相关的材料主要为绿色防尘网等，材料全部合格。绿色防尘网均达到四针以上，满足现场防护要求。
