川投集团资阳燃气电站新建工程项目

# 水土保持监理月报

(2024年3月)

编制单位：四川国之美工程设计有限公司

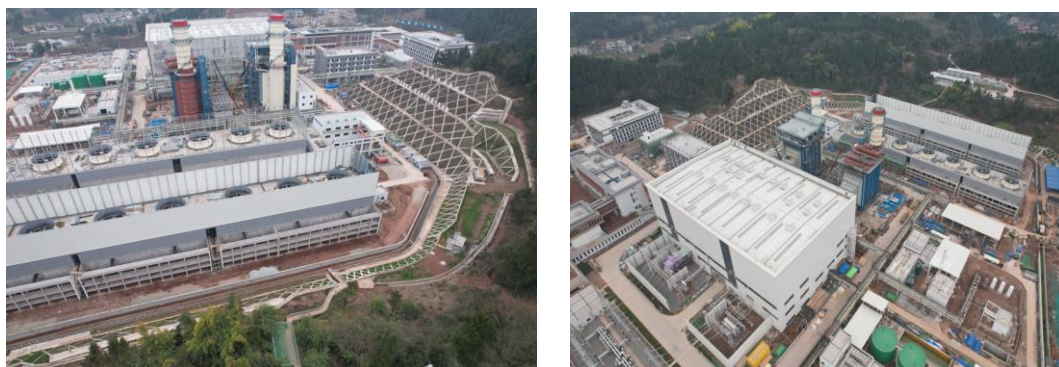
图1-1 厂区施工情况

截止本月（2024年3月），本项目厂区已场平完毕，目前正在进行厂区建筑物建设景观（详见图1-1~图1-2所示），在挖方边坡区域实施了浆砌石护坡、坡顶截水沟，并对边坡区域采取铺草皮绿化，填方边坡由于施工时序，还未采取工程措施，对临时堆土区域、裸土区域采取了盖土网覆盖，对厂区周围布设截水沟，厂区进口布设洗车槽，厂前采取栽植花卉绿化等措施，实施的各项水土保持措施防治水土流失效果明显，厂区部分区域地表采取硬化。

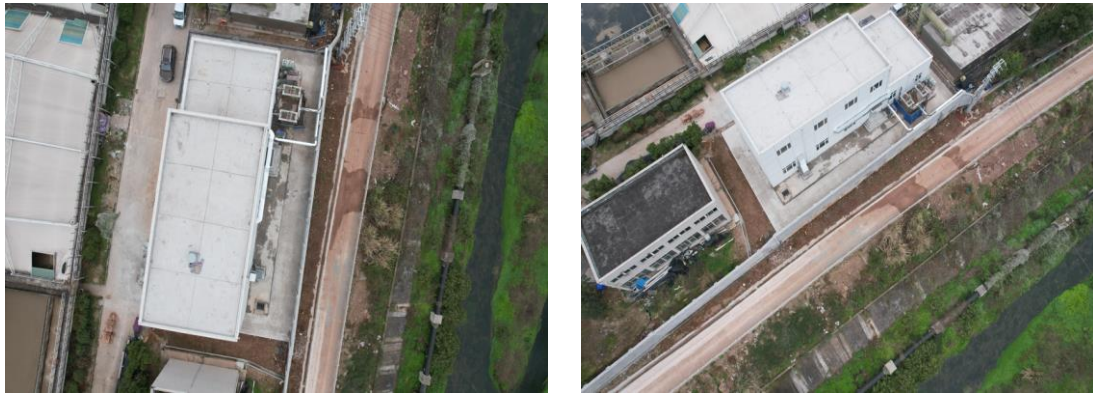
图1-2 取水泵房扰动现状

截止本月（2024年3月），本项目取水泵房区建筑物已全部完成，硬化区域

已全部完成，但在建筑物周围还未实施绿化，施工过程中严格控制了扰动范围，实施的各项水土保持措施防治水土流失效果明显（详见图1-2）。

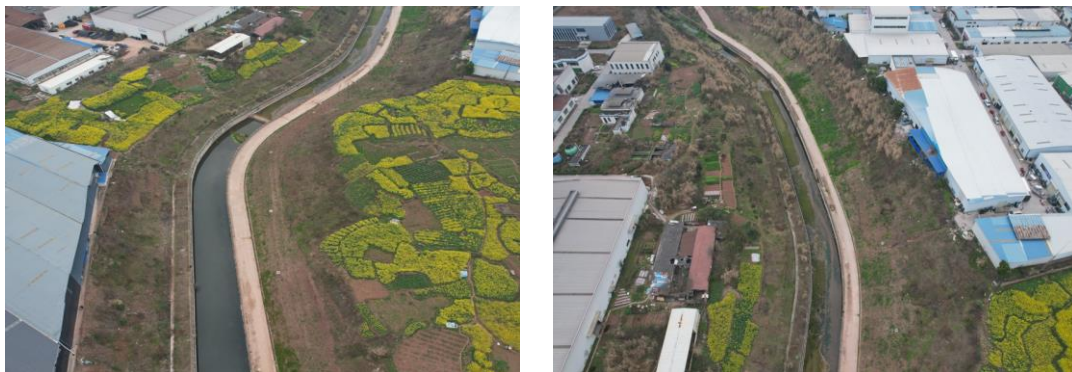
图1-3 取水管线工程区现状

截止本月（2024年3月），取水管线工程区管线沟槽已开挖完成，取水管道工程区域的土壤已全部回填完毕，扰动前区域为耕地的已全部实施耕地恢复，表土回填区域已实施了植物措施，对临时堆土区域采取了临时覆盖措施，采取了栽植乔木恢复植被，实施的各项水土保持措施防治水土流失效果较为明显。（详见图1-3）。

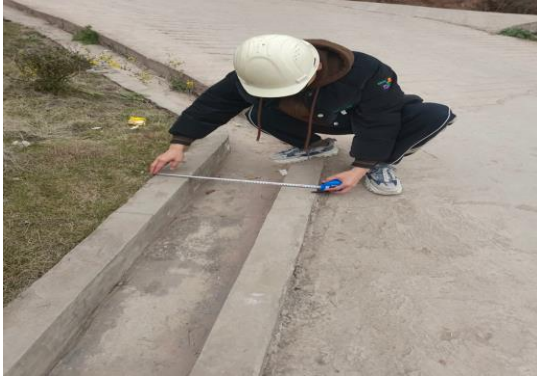
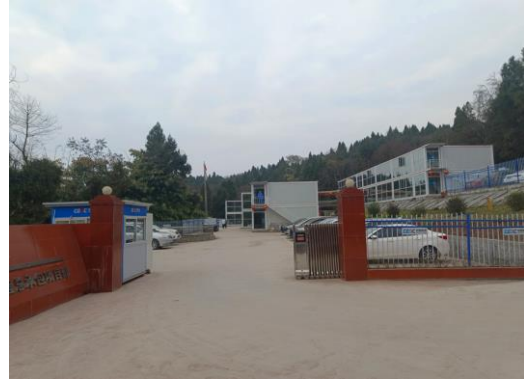
图1-4 施工生产生活设施现状

截止本月（2024年3月），位于厂区北侧的施工临建区域已经建成使用，场地已硬化，在场地周边实施了临时排水、沉沙等措施，并实施了植物措施，实施的各项水土保持措施防治水土流失效果明显。（详见图1-4）。

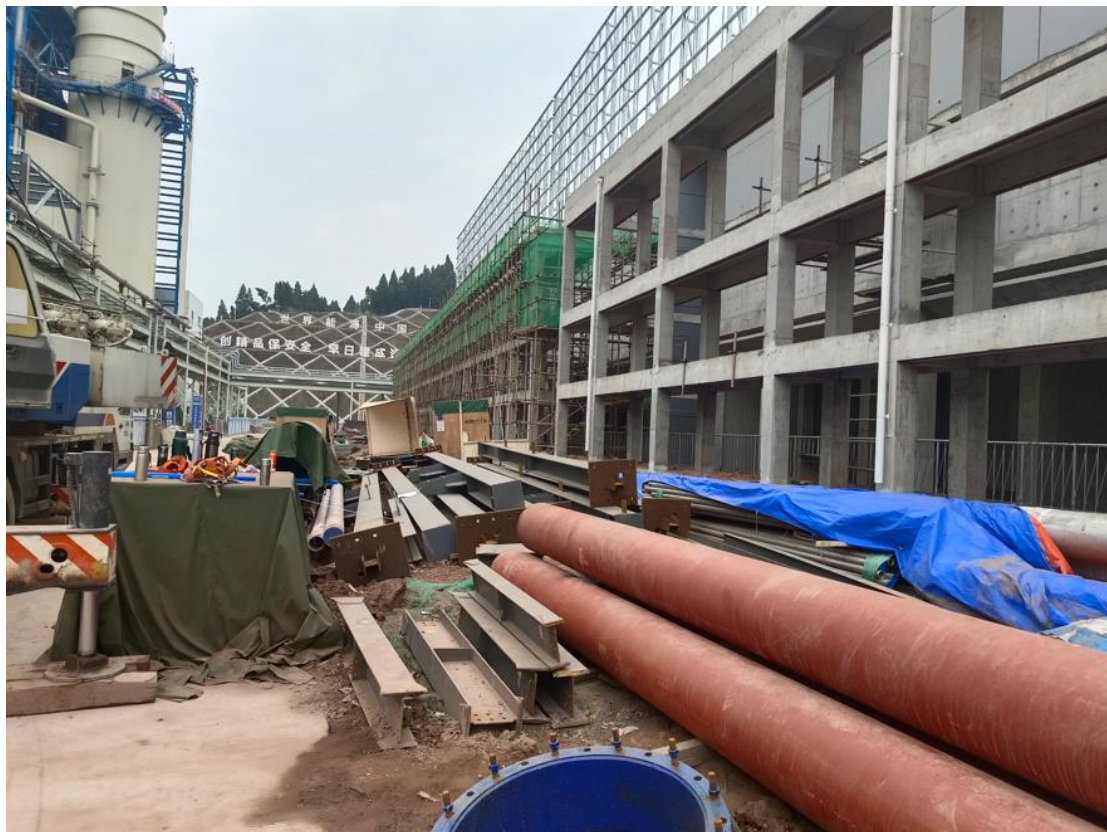
图5-1 防尘网覆盖

根据现场核查情况，本月实施的水土保持措施主要有防尘网苫盖等，进场的与水土保持工程相关的材料主要为绿色防尘网等，材料全部合格。绿色防尘网均达到四针以上，满足现场防护要求。

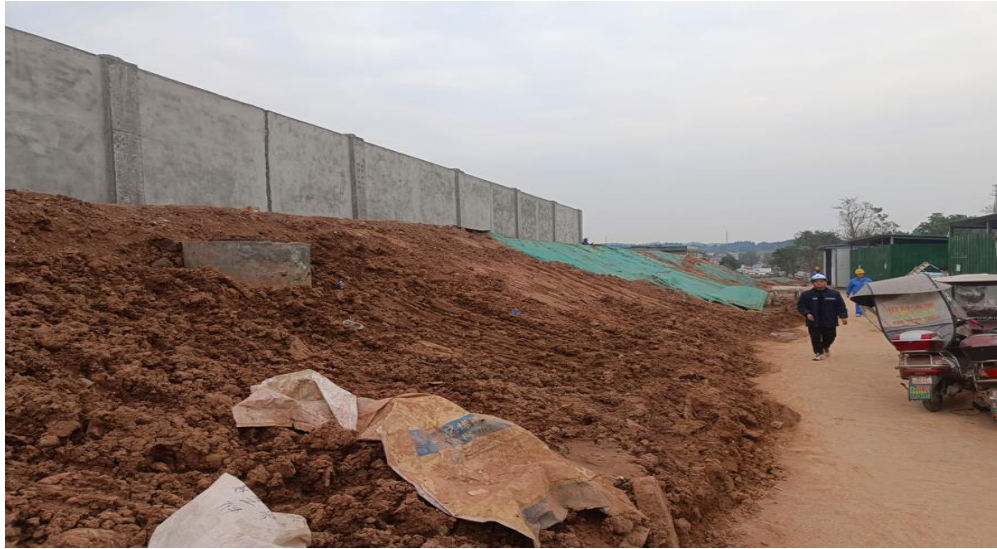
图8-1 存在问题区域

本月存在主要水土保持问题为厂区周围边坡区域的土壤临时防护措施实施不及时、不到位及厂区边坡盖土网破碎未及时更换,取水泵房裸露区域还未进行植物措施等。

- (1) 加强对厂区周围的临时防护措施，临时覆盖以及及时更换破碎的盖土网等。
- (2) 对可实施绿化区域及时开展植被恢复措施。
- (3) 建议施工单位平时注意收集实施的水土保持措施及工程量、支付材料、影像、图片等，加强宣传教育，为水土保持设施验收做充分准备。
