川投集团资阳燃气电站新建工程项目

水土保持监测季度报告表

(2023年第二季度)

监测单位：四川国之美工程设计有限公司

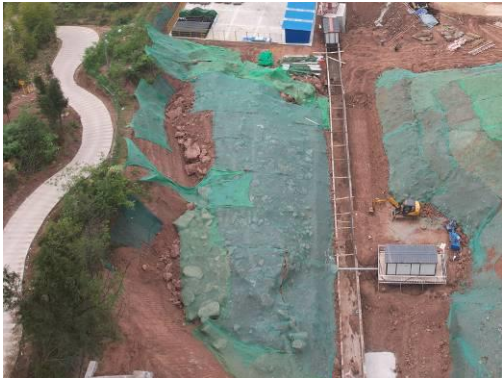
监测分区	点位号	GPS定位	位置描述	监测方法	本期情况	问题及建议
厂区监测区	1#	东经: 105° 24' 35.74", 北纬: 30° 4' 45.54"	厂区西侧挖方边坡	简易坡面量测法(侵蚀沟法)、遥感监测(无人机)	 	/
厂区监测区	2#	东经: 105° 24' 47.47", 北纬: 30° 4' 38.49"	厂区东南侧填方边坡	简易水土流失观测场(测钎法)、遥感监测(无人机)

问题: 临时苫盖措施不足, 施工期间边坡存在溜渣; 建议: 增加临时苫盖措施, 及时清理边坡溜渣, 及时实施永久的边坡防护措施。

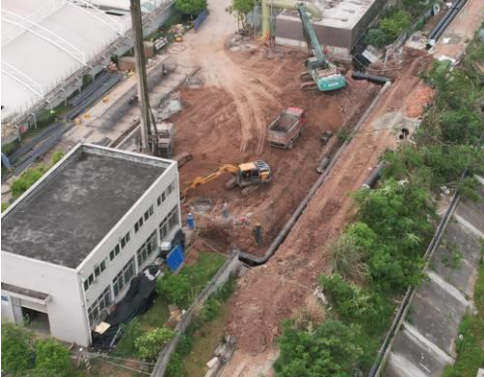
<p>取水管线工程监测区</p>	<p>6#</p>	<p>东经: 105° 22' 11.98" 北纬: 30° 7' 2.97"</p>	<p>位于管线起点挖方边坡</p>	<p>调查监测、简易坡面量测法（侵蚀沟法）、遥感监测（无人机）</p>

<p>问题: 临时苫盖措施不足 建议: 增加临时苫盖措施, 及时对剥离的表土进行防护</p>
<p>取水管线工程监测区</p>	<p>7#</p>	<p>东经: 105° 23' 19.92" 北纬: 30° 5' 28.33"</p>	<p>管线开挖管沟, 位于管线中段</p>	<p>简易坡面量测法、调查监测（无人机）</p>

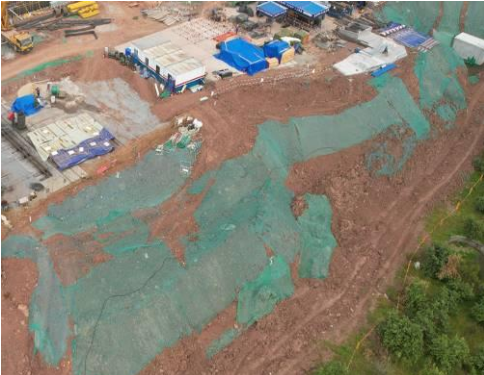
<p>/</p>
<p>表土临时堆放场区</p>	<p>8#</p>	<p>东经: 105° 24' 48.08" 北纬: 30° 4' 38.55"</p>	<p>位于厂区东南侧, 排水沟出口</p>	<p>植物样地、调查监测、简易坡面量测法（侵蚀沟法）、控制站（沉沙池）</p>

<p>问题: 临时覆盖不足, 缺少临时拦挡措施; 建议: 加强临时覆盖, 及时实施临时拦挡措施</p>

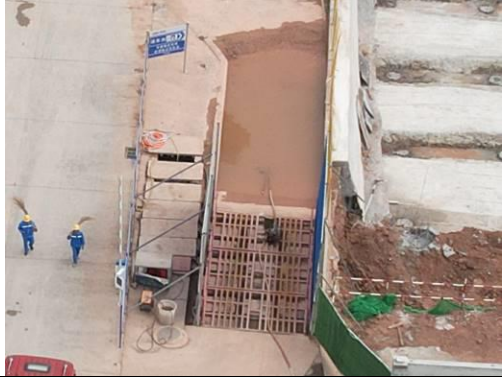
表2 沉沙池观测记录

监测点位	5#监测点，位于厂区东南侧，排水沟出口（东经101° 54' 48.03" 北纬31° 49' 28.72"）		
坡面组成情况（土、石、土石混合等）	土石混合物		
坡度(°)	5		
沉沙池尺寸（m）	长方体

泥沙重量（kg）	16.8		
填表人	刘翻	审核人	陈兴

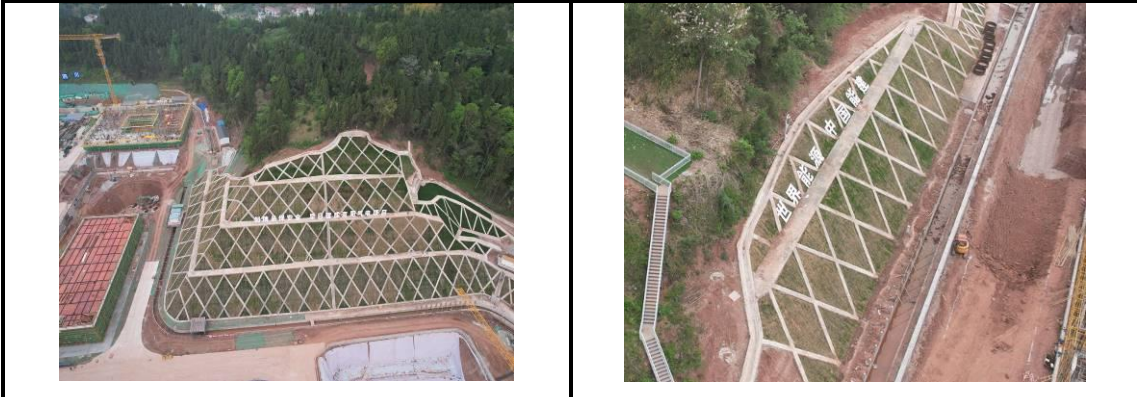
浆砌片石植草皮护坡

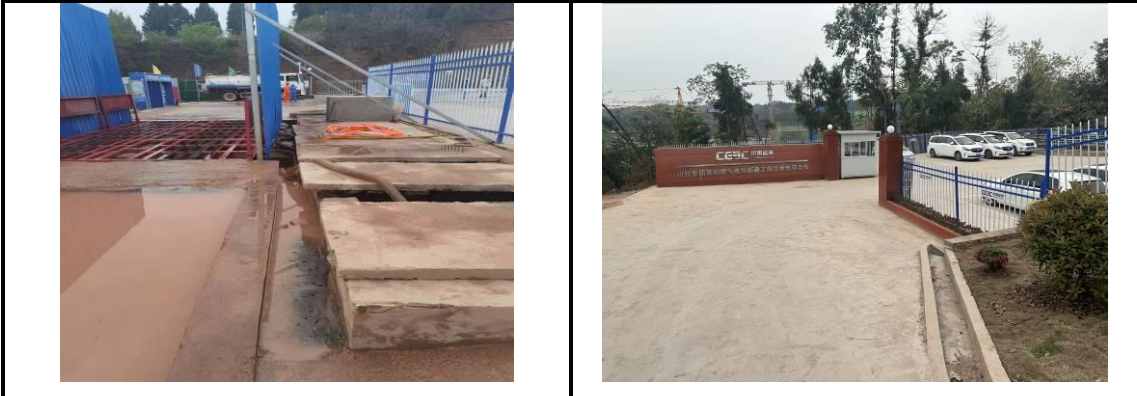
厂区洗车槽

施工营地排水沟

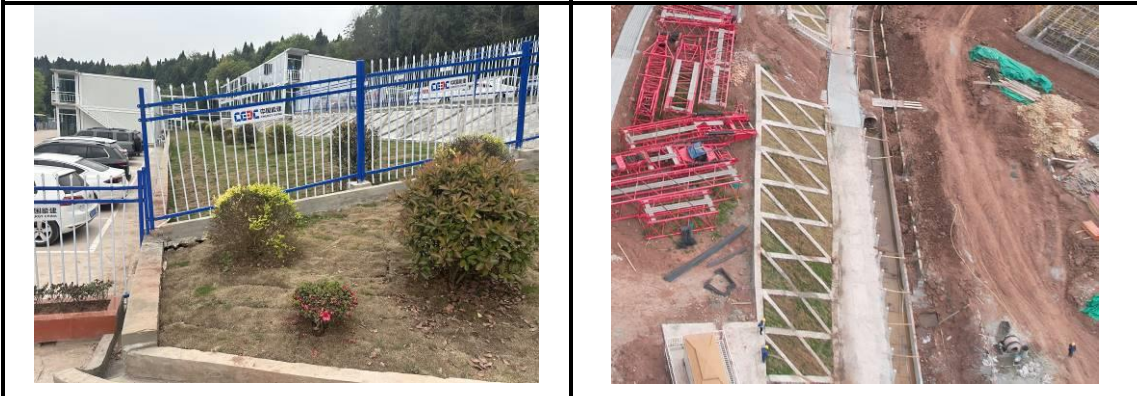
施工营地临时绿化

厂区截水沟
